PREFEITURA MUNICIPAL DE SÃO JOÃO DOS PATOS-MA

Obra REFORMA - E_M_SÃO_SEBASTIÃO

**MEMORIAL DESCRITIVO E
ESPECIFICAÇÕES TÉCNICAS
REFORMA DE ESCOLA
E.M. SÃO SEBASTIÃO**

Relatório Fotográfico

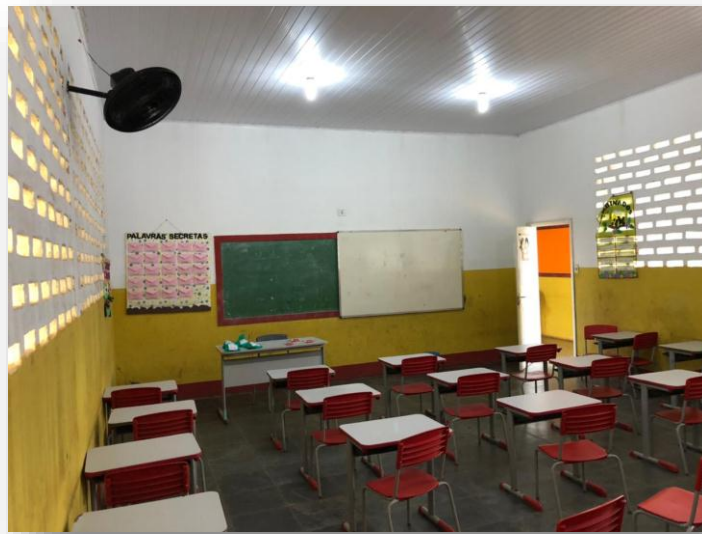
Sala de Aula – Substituir cobogós por Janelas em alumínio e vidro.

Será realizada demolição de Elemento Vazado nas Salas de Aula para execução de novas janelas em Alumínio e Vidro.

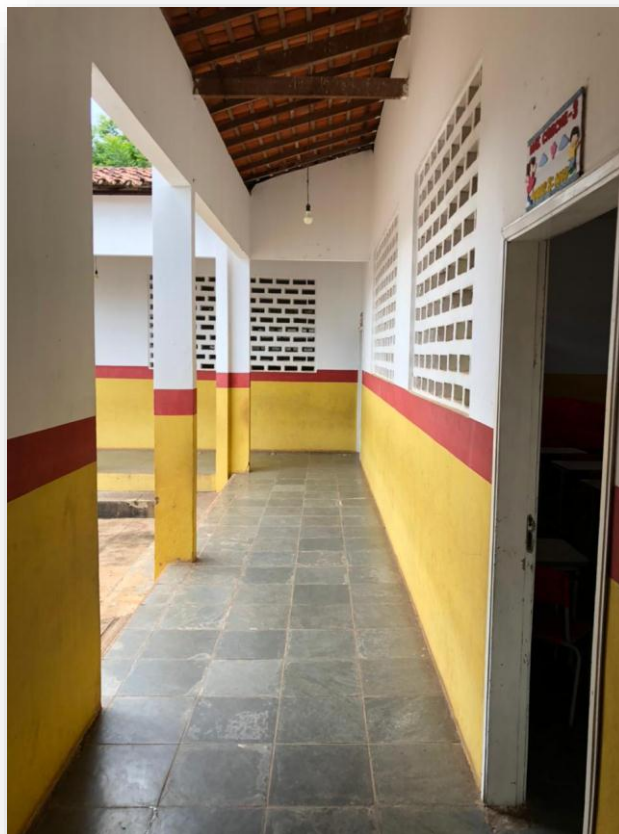
Piso antigo a Substituir, paredes a revestir com cerâmica até 1m.

Demolição de piso cerâmico antigo para execução de Piso Industrial de Alta resistência polido.

Nas áreas onde o revestimento for demolido, serão executados novos revestimentos. Será executado revestimento cerâmico nas paredes até 1m de altura em todos os ambientes secos.

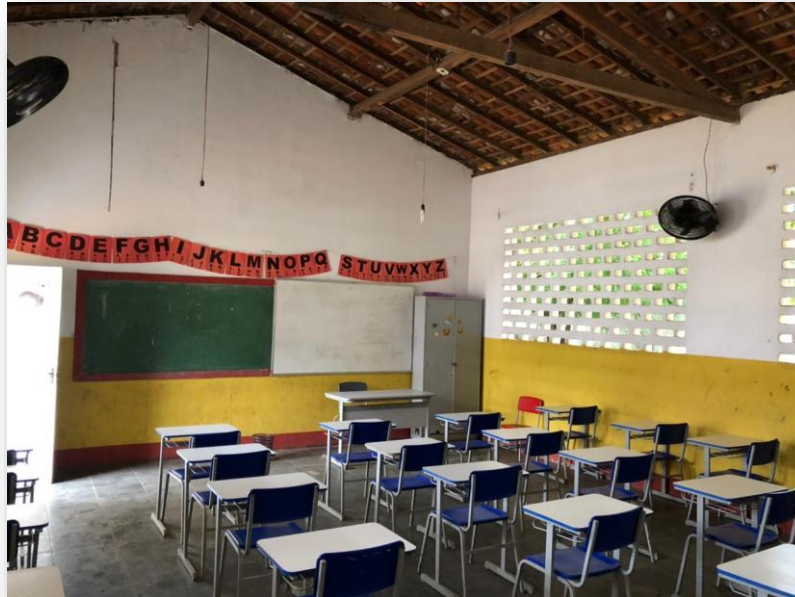
Sala de Aula a Forrar

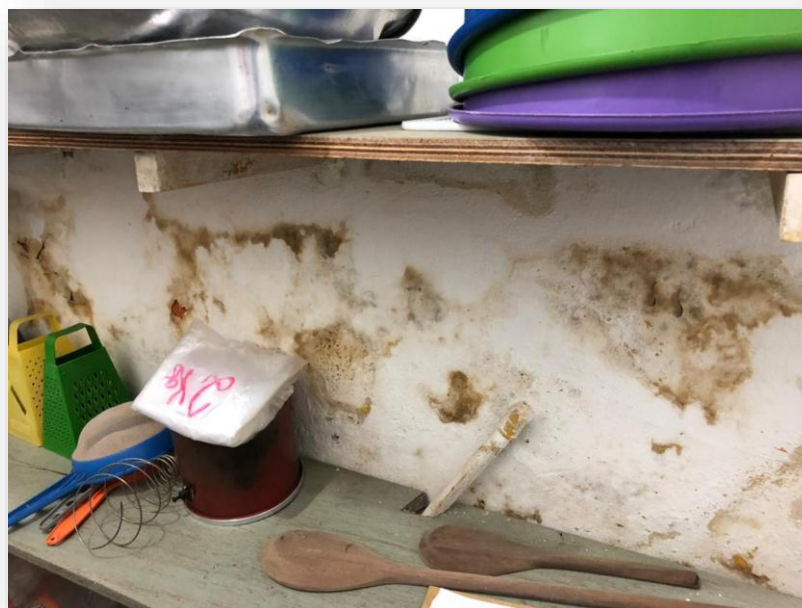
Revestimento a recuperar

Demolição/Retirada de revestimento do tipo reboco desgastado, bem como revestimento cerâmico.

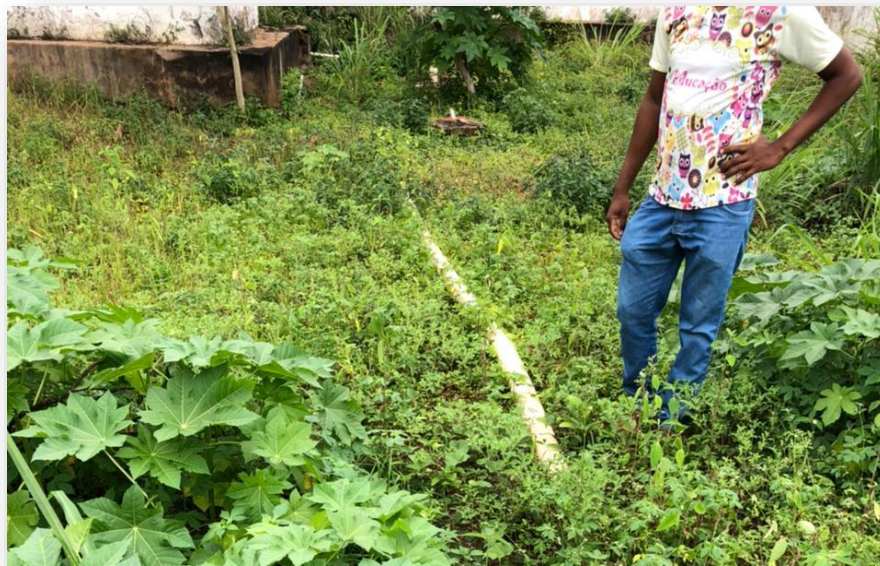
Tubulação sanitária exposta

Deverá ser realizada completa revisão nos sistemas de instalações hidráulicas e sanitárias.

- Caixas de Descarga de plástico externas;
- Substituição de Tubulação de Esgoto.

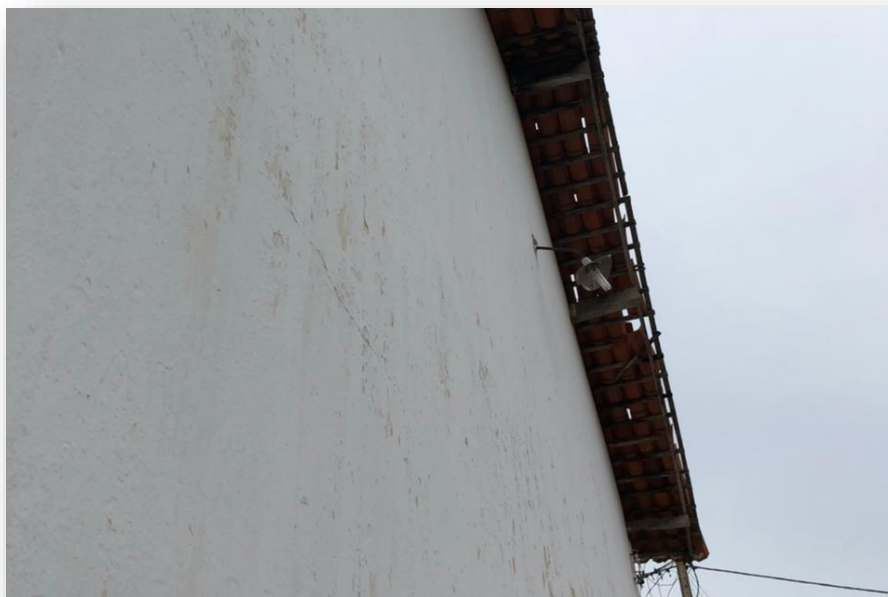
Telhado danificado

Será executada recuperação do telhado tipo cerâmico (capa/canal).
